## RELAZIONE DESCRITTIVA

Questa relazione ha per oggetto la descrizione di una Casa Cantoniera; l'unità immobiliare risulta composta da un Corpo di Fabbrica costituito da una unità immobiliare sita nel Comune di Simeri Crichi (CZ), identificato nel N.C.E.U. al foglio n.23, particella n°60, subalterni n°3 – 4 – 5, di proprietà dell'Amministrazione Provinciale di Catanzaro, inserita nel piano delle alienazioni dell'Ente.

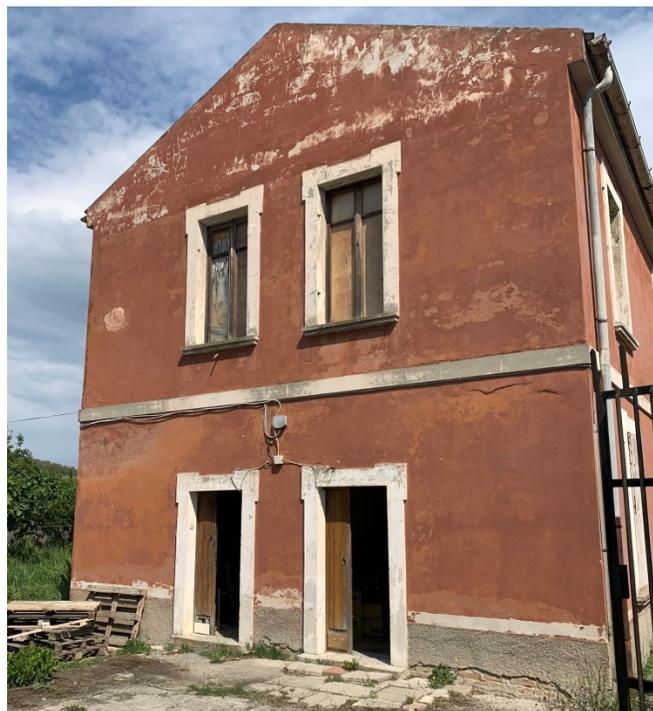
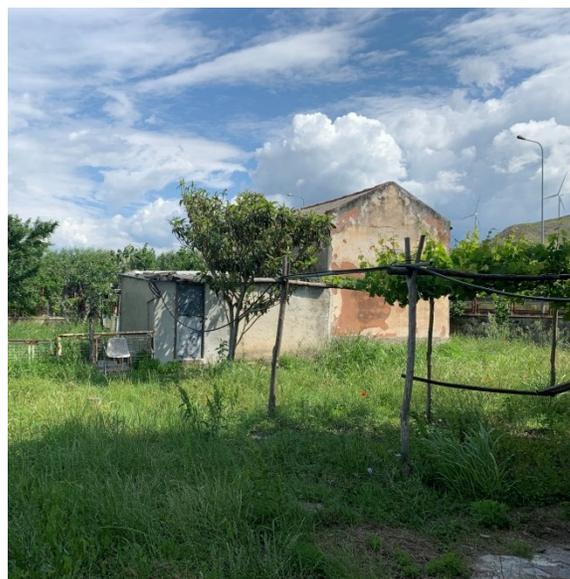
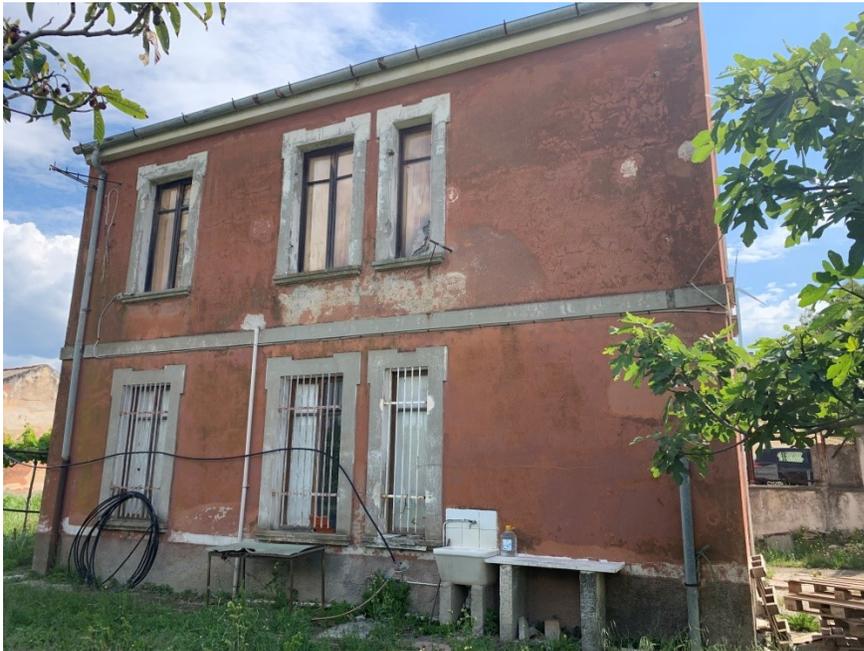
*Locale Deposito Esterno*

Si precisa che la copertura a due falde sia del corpo di fabbrica principale e sia del corpo accessorio esterno destinato a deposito è in eternit.

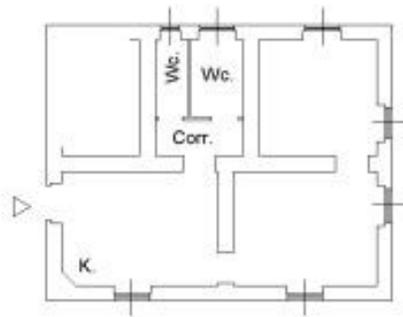
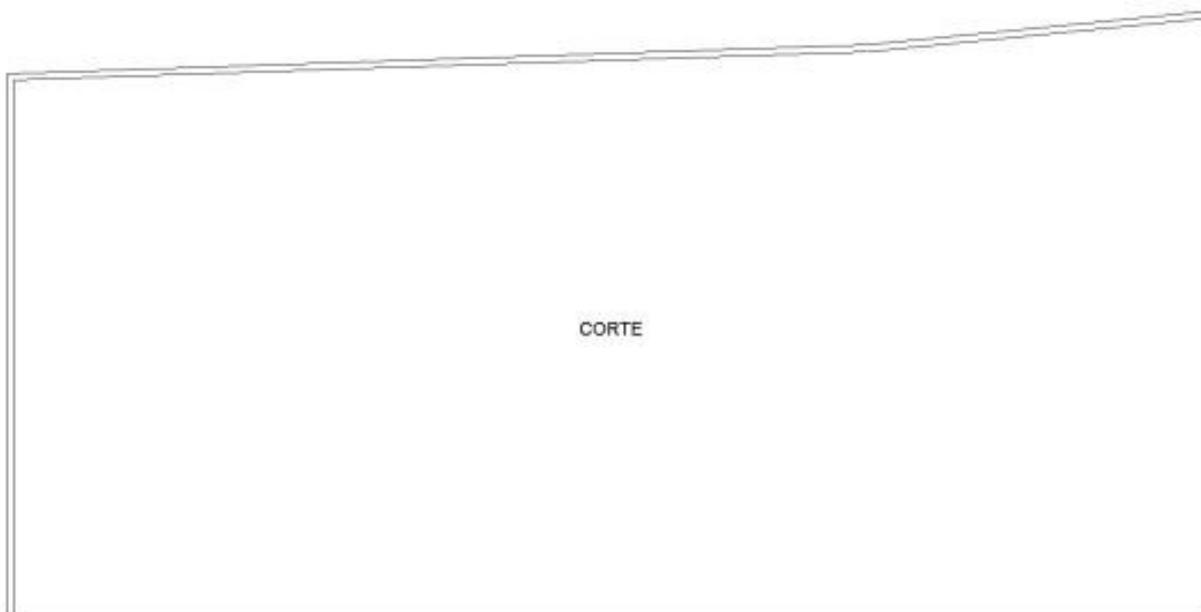
## PIANO TERRA H.=3,20m.

L'unità immobiliare si presenta sia all'esterno che all'interno in uno stato di conservazione SCADENTE, poiché sono necessari, interventi di risanamento sulle pareti perimetrali causa umidità di risalita. Tutte le pareti sono interessate da evidenti alterazioni cromatiche, estese lesioni e distacchi, il perdurare di tale situazione ha contestualmente favorito il fenomeno dell'imbibizione delle murature e che per capillarità l'acqua tende a filtrare verso l'interno, intaccando anche le pareti divisorie a contatto con la parete perimetrale (*vedi Documentazione Fotografica*). L'unità immobiliare ha accesso diretto tramite portone in legno, dalla corte di pertinenza a sua volta resa

accessibile tramite l'accesso carrabile sulla strada provinciale n°16, ha una altezza interna di H.= 3,20 m., destinata ad abitazione, è rifinita ad intonaco civile tradizionale di colore bianco, la pavimentazione è con piastrelle in scaglie di marmo, si compone di tre vani principali, un piccolo corridoio e due piccoli locali a destinazione bagno, attualmente non utilizzabile poiché versano in uno stato di completo abbandono. Dal punto di vista degli Impianti sono completamente da sostituire poiché non sono a norma con la vigente normativa. Gli infissi interni ed esterni sono in legno con vetro semplice e con oscuranti in legno, che non garantiscono dal punto di vista energetico una adeguata classe .

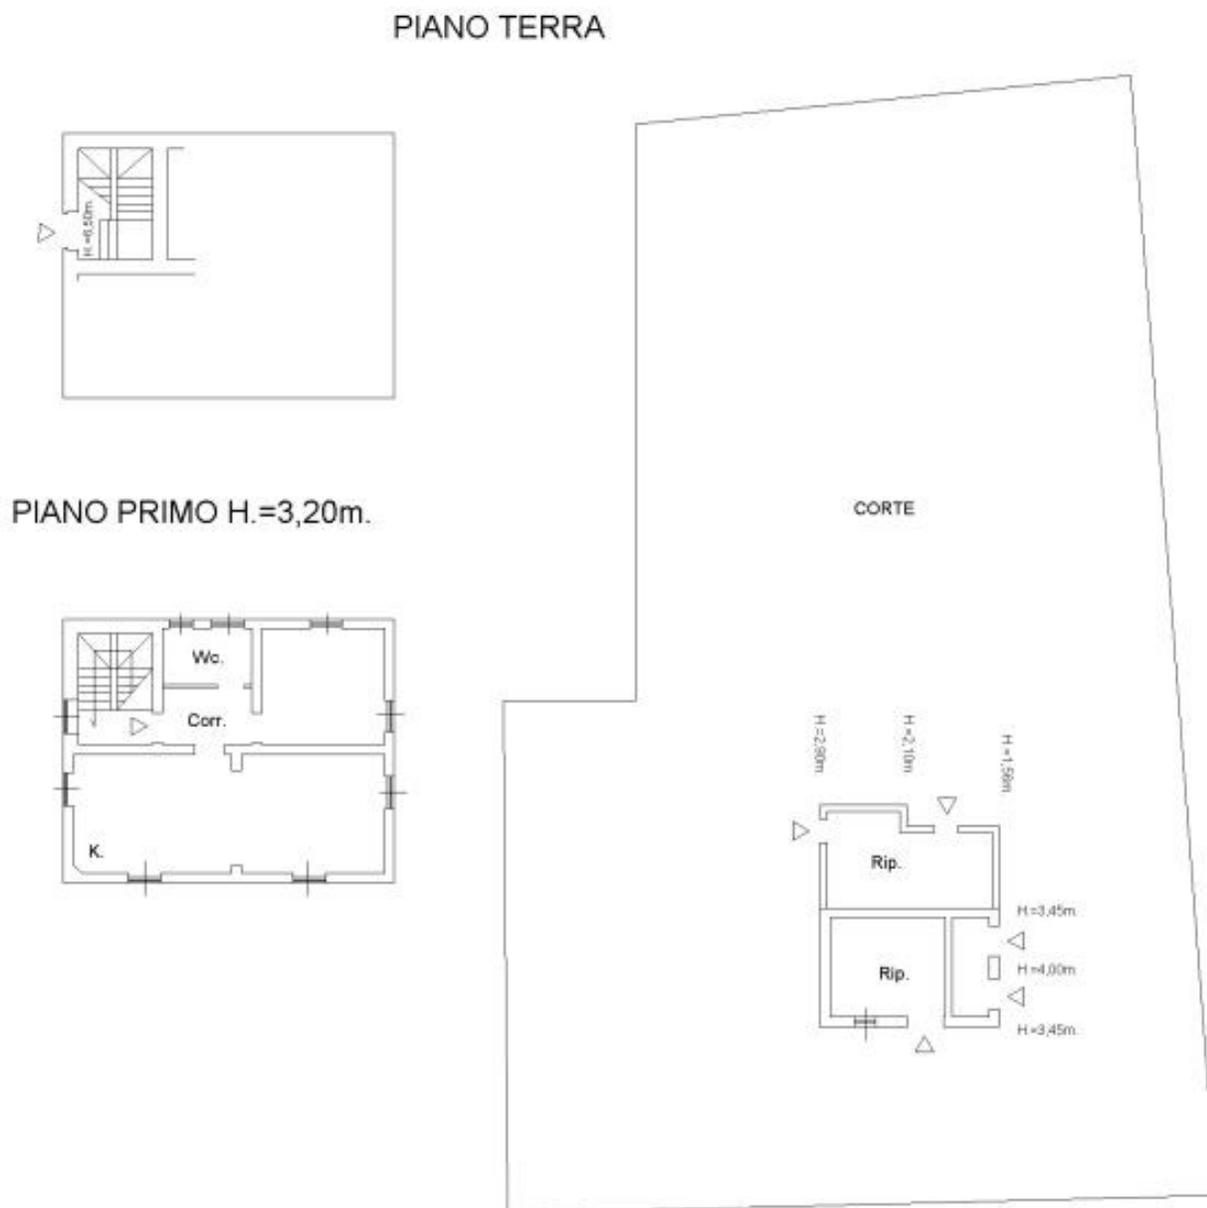
L'unità immobiliare si presenta sia all'esterno che all'interno in uno stato di conservazione SCADENTE, poiché sono necessari interventi di risanamento sulle pareti perimetrali a causa dell'umidità di risalita. Tutte le pareti sono interessate da evidenti

alterazioni cromatiche, estese lesioni e distacchi, il perdurare di tale situazione ha contestualmente favorito il fenomeno dell'imbibizione delle murature e che per capillarità l'acqua tende a filtrare verso l'interno, intaccando anche le pareti divisorie a contatto con la parete perimetrale (*vedi Documentazione Fotografica*). L'unità immobiliare ha accesso diretto tramite portone in legno dalla corte di pertinenza a sua volta resa accessibile tramite l'accesso carrabile sulla strada provinciale n°16, dotata di un accessorio esterno a destinazione ripostiglio; ha una altezza interna di h=3,20 m., destinata ad abitazione ed è rifinita ad intonaco civile tradizionale di colore bianco; la pavimentazione è con piastrelle in scaglie di marmo e si compone di due vani principali, un piccolo corridoio e un locale a destinazione bagno, attualmente non utilizzabile per assenza di tutti i pezzi sanitari. Dal punto di vista degli Impianti sono completamente da sostituire poiché non sono a norma con la vigente normativa. Gli infissi interni ed esterni sono in legno con vetro semplice e con oscuranti in legno, che non garantiscono dal punto di vista energetico una adeguata classe.
