# RELAZIONE DESCRITTIVA

Questa relazione ha lo scopo di determinare il più probabile valore di mercato di una unità immobiliare a destinazione residenziale (ABITAZIONE DI TIPO CIVILE), inserita nel piano delle alienazioni. Il sottoscritto, per l'espletamento dell'incarico dopo opportuno sopralluogo necessario per rilevare le caratteristiche del fabbricato e le rifiniture strutturali, nonché lo stato dei luoghi, lo stato di conservazione e di manutenzione generale, e sulla base degli accertamenti tecnico-legali effettuati presso gli uffici di competenza, fa presente che per quanto riguarda il giudizio di stima verrà indicato il più probabile valore di mercato nello stato di fatto in cui l'immobile trovasi alla data di perizia.

L'unità immobiliare soggetta a perizia è porzione di un Fabbricato realizzato antecedente al 1942, ubicata al piano Terra, identificata nel N.C.E.U. di Catanzaro con Foglio n°40, Particella n°36, Subalterno n°28 con destinazione d'uso (Abitazione di tipo civile) categoria catastale A/2, Via Eugenio De Riso, piano T, classe 2, consistenza 8 vani, superficie catastale 178,00 mq. con rendita catastale di €.495,80;

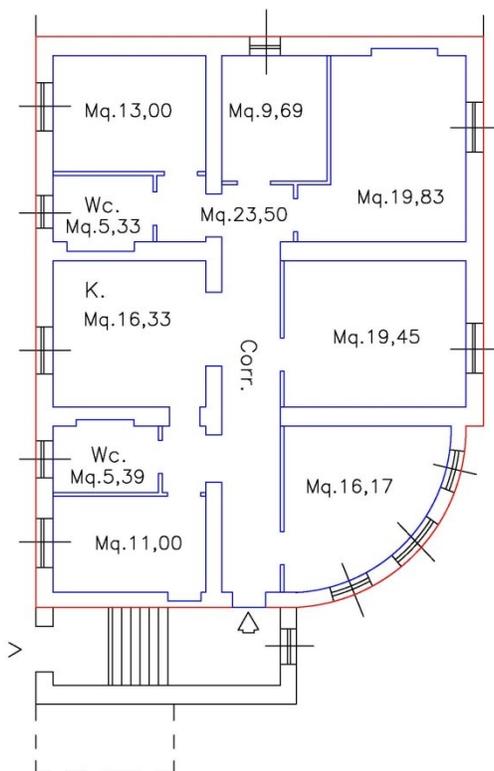
L'appartamento posto è al piano terra del fabbricato, confina da un lato con pianerottolo del corpo scala da cui ha accesso, un lato in aderenza con altre unità immobiliari e due lati con l'esterno su strada comunale Via Eugenio De Riso e su strada privata G. Franchini.

Superficie Lorda Mq. 180,00

Superficie Utile Mq. 143,00

Tutto l'appartamento ha una altezza di H.= 4,00 m., è rifinito ad intonaco civile tradizionale tinteggiato di colore giallo ocra, ad eccezione dei vecchi bagni rivestiti in parte con maioliche e in parte tinteggiati di colore bianco, la pavimentazione è con piastrelle in scaglie di marmo. L'appartamento si compone: da un Corridoio/Ingresso, comunicante con tutti i sette vani principali e con i vani accessori bagni.

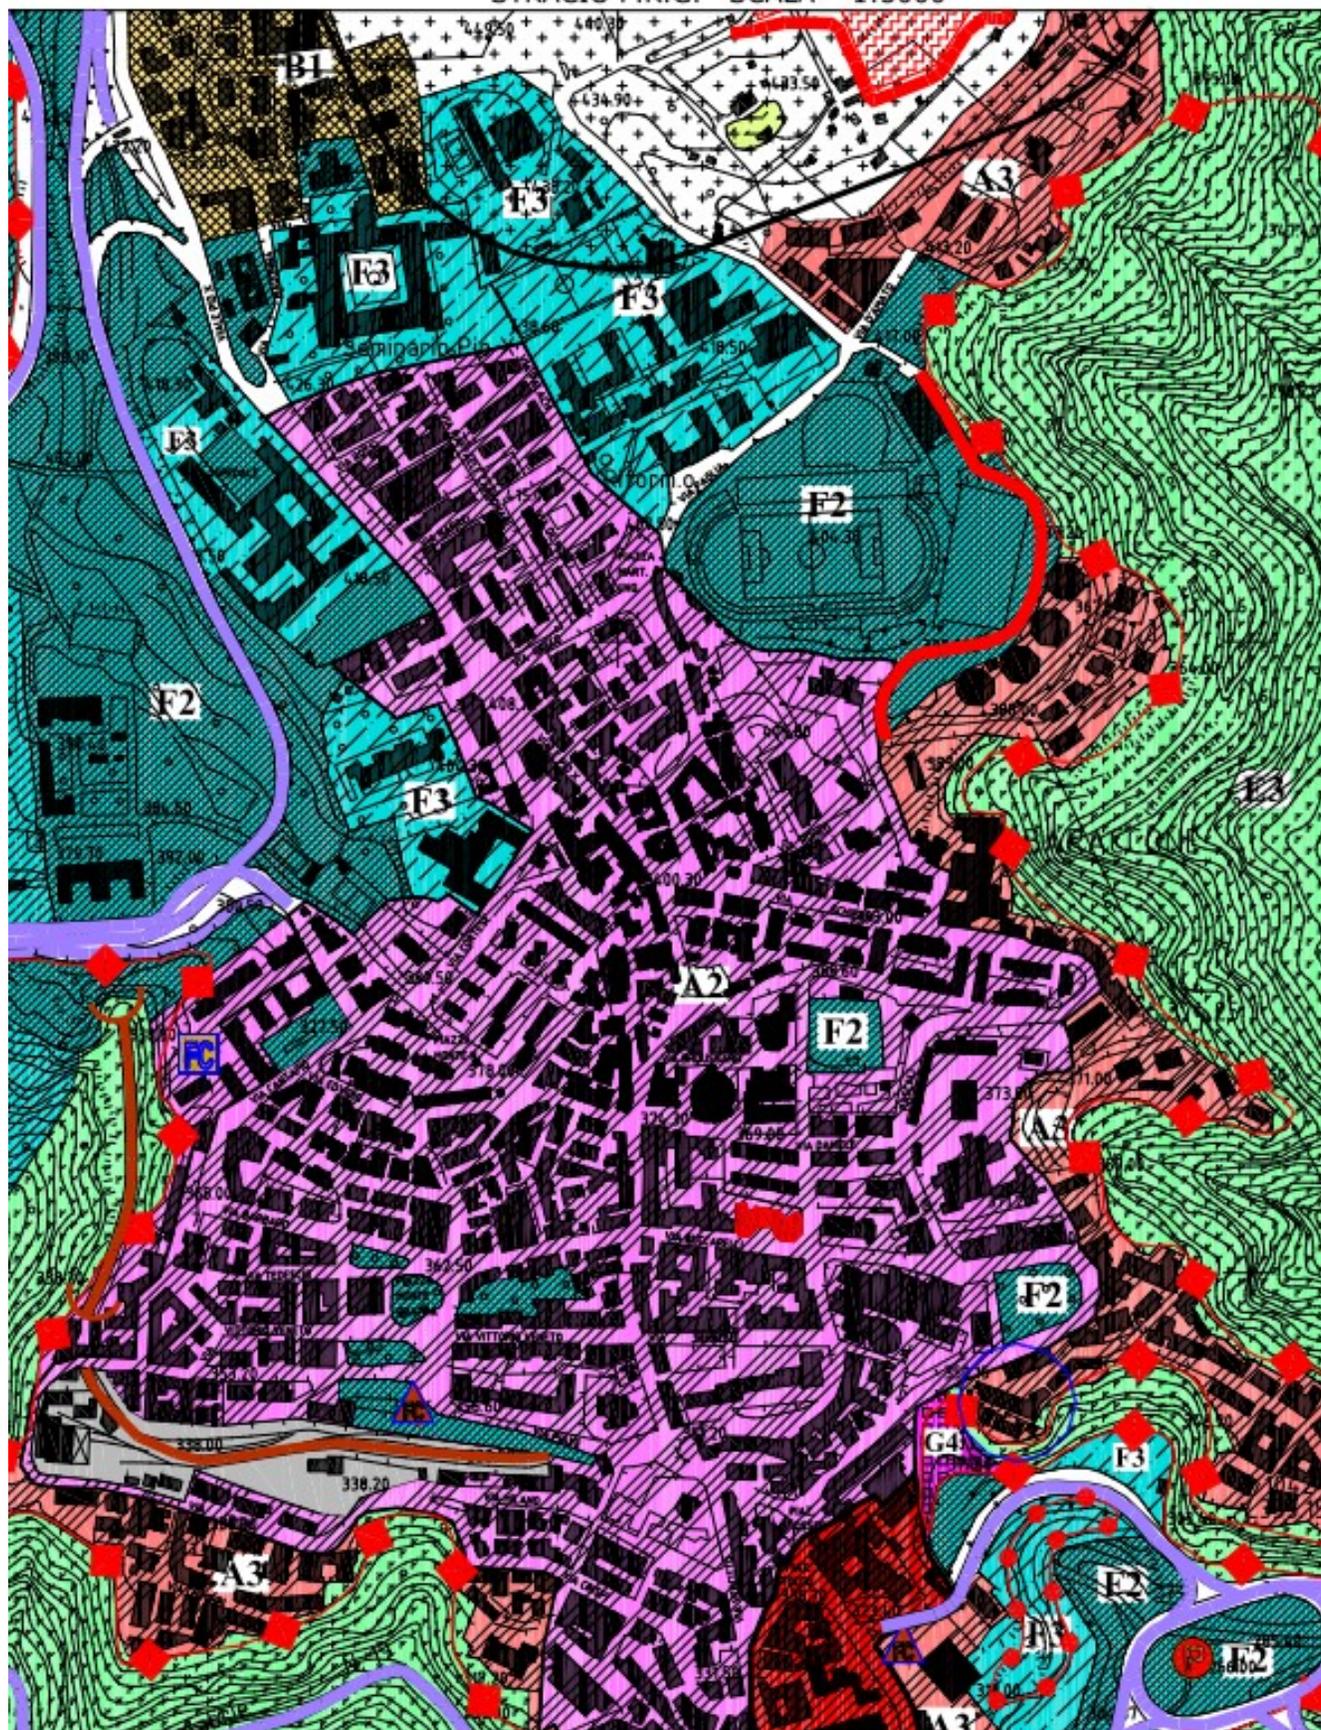
STRACIO P.R.G. SCALA 1:5000

Il corpo di Fabbrica e la destinazione d'uso dell'unità immobiliare rispettano le prescrizioni del Piano Regolatore vigente, Pertanto si ritiene l'unità immobiliare conforme alla regolarità urbanistica, ricadendo nella **Z.T.O. A3 Riqualficazione ed Integrazione (Aree di margine del Centro Storico)**

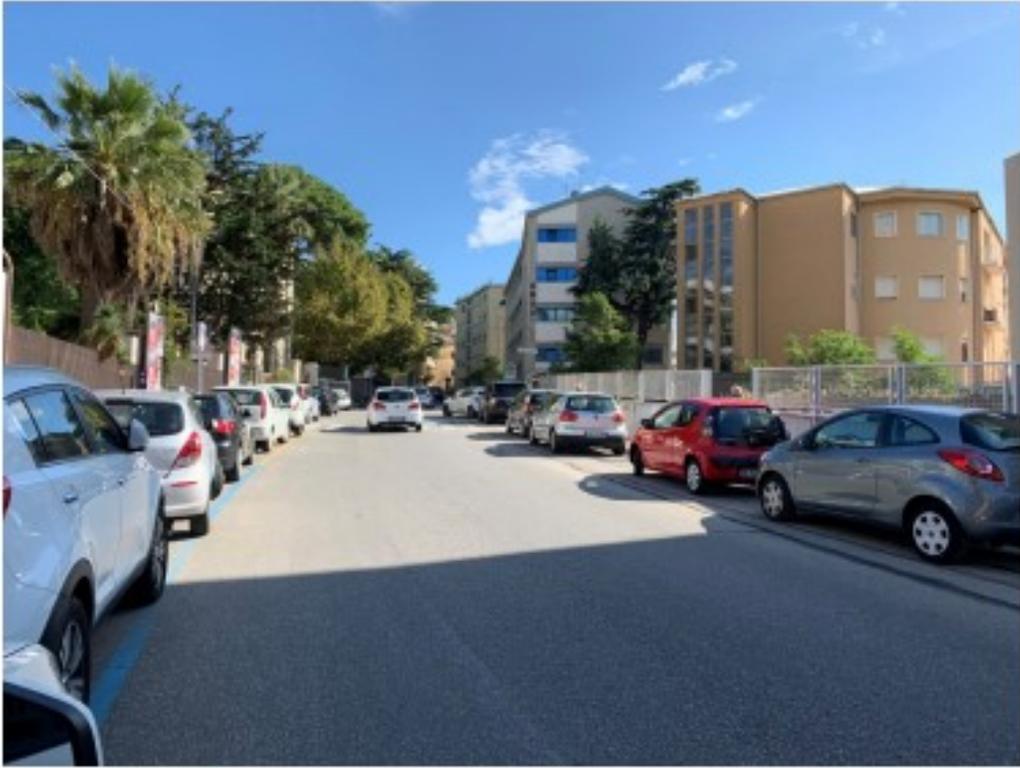
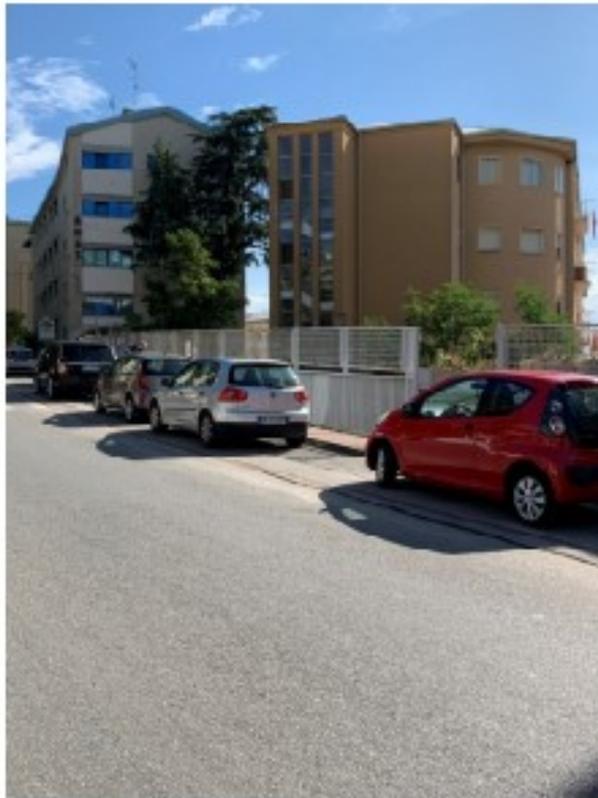
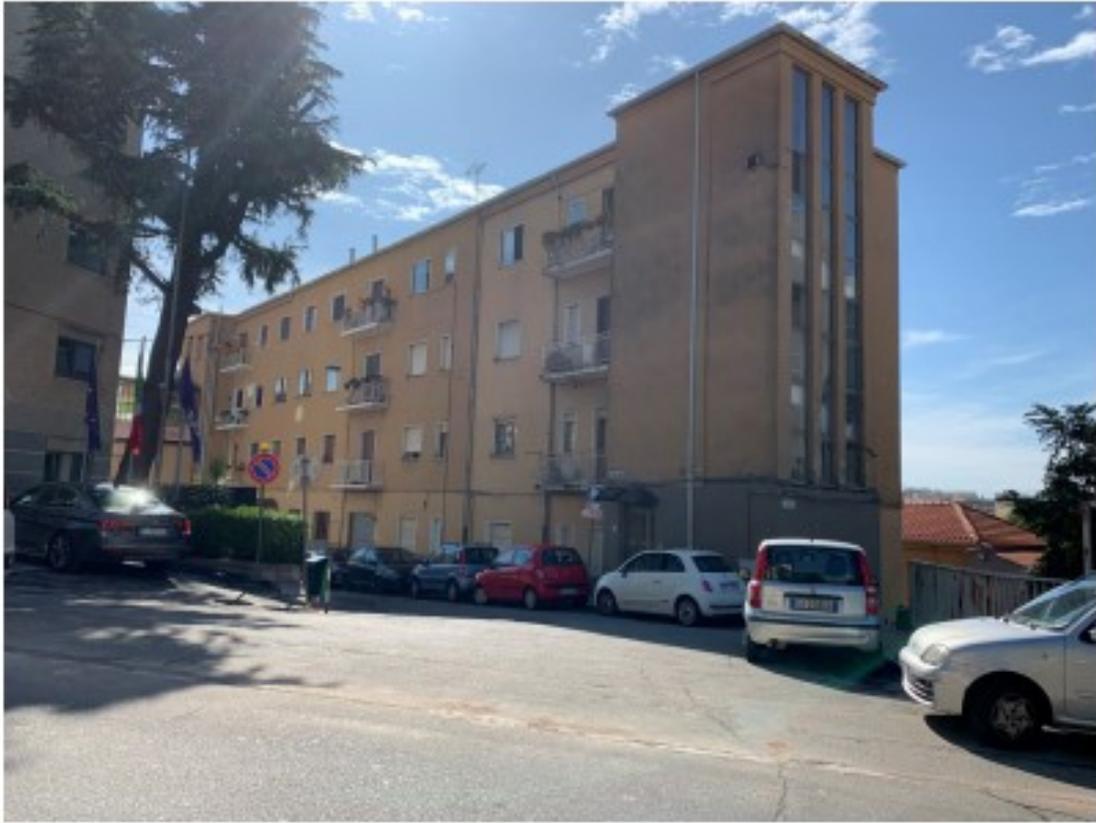
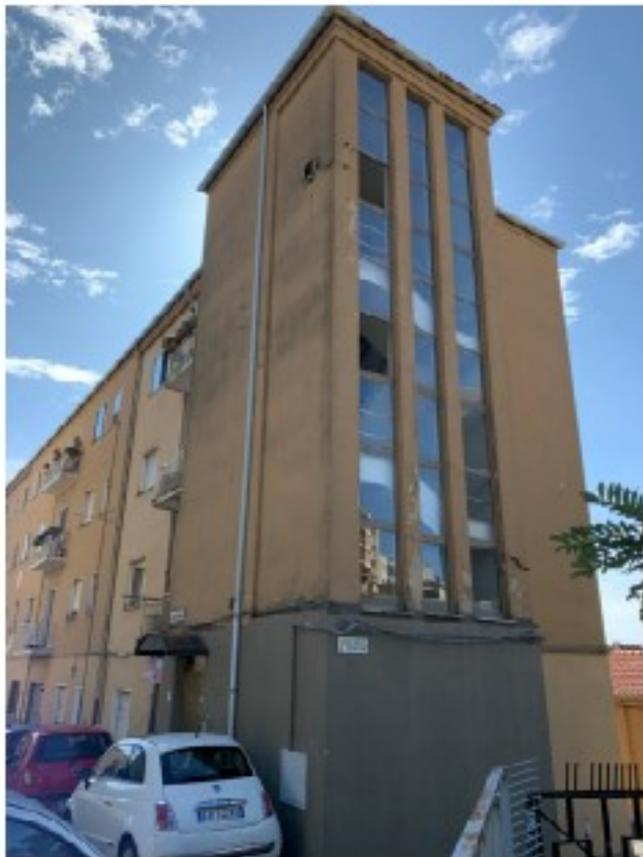
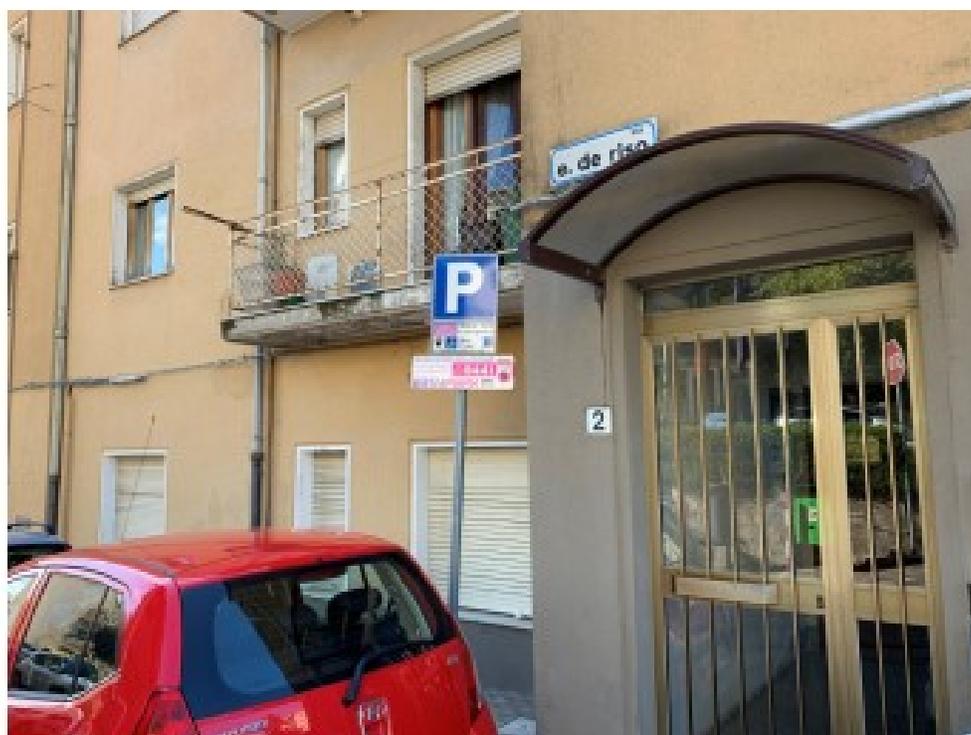
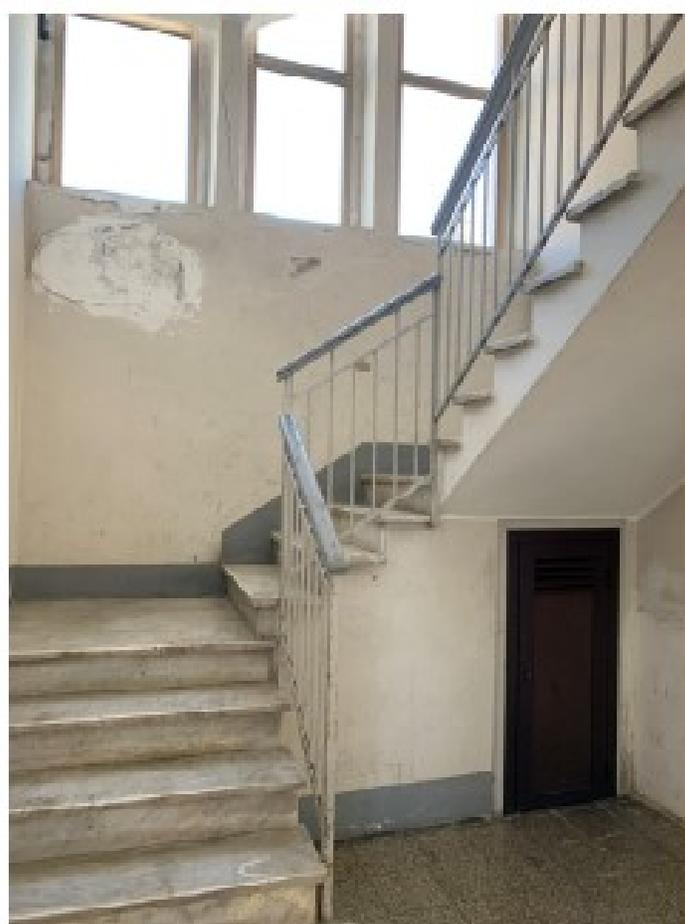
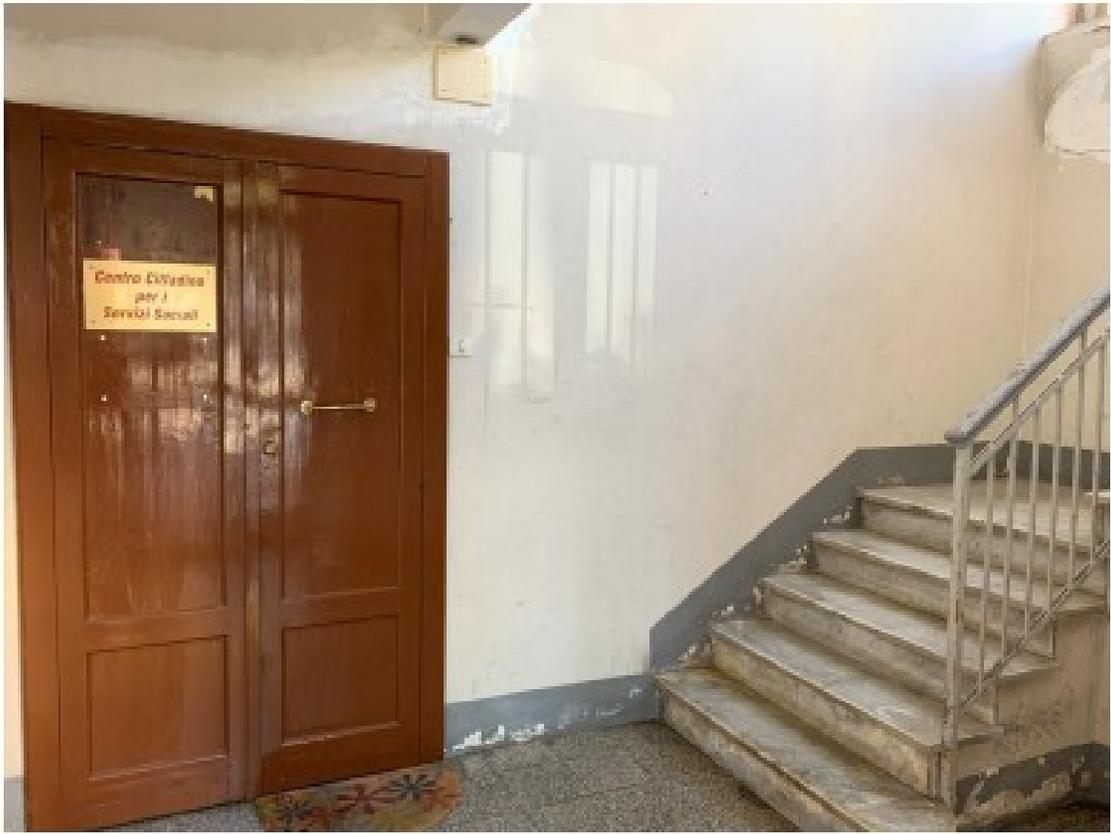
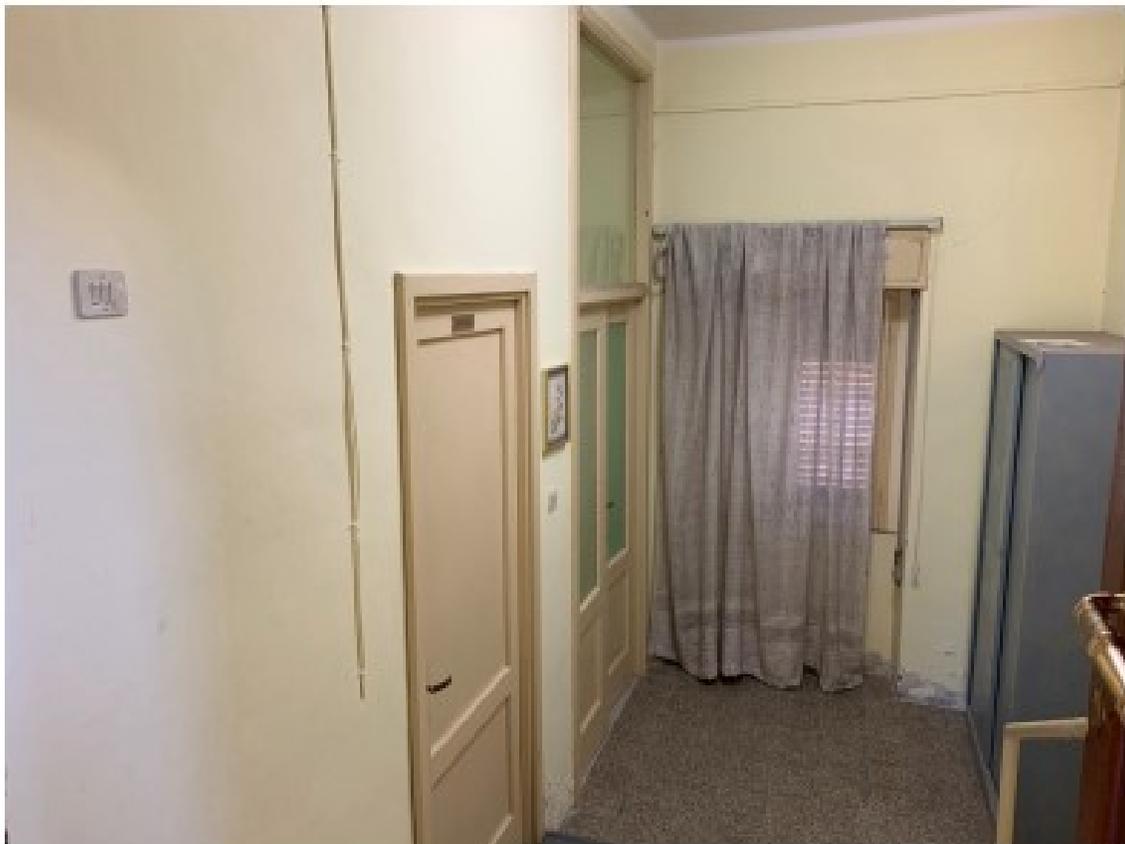
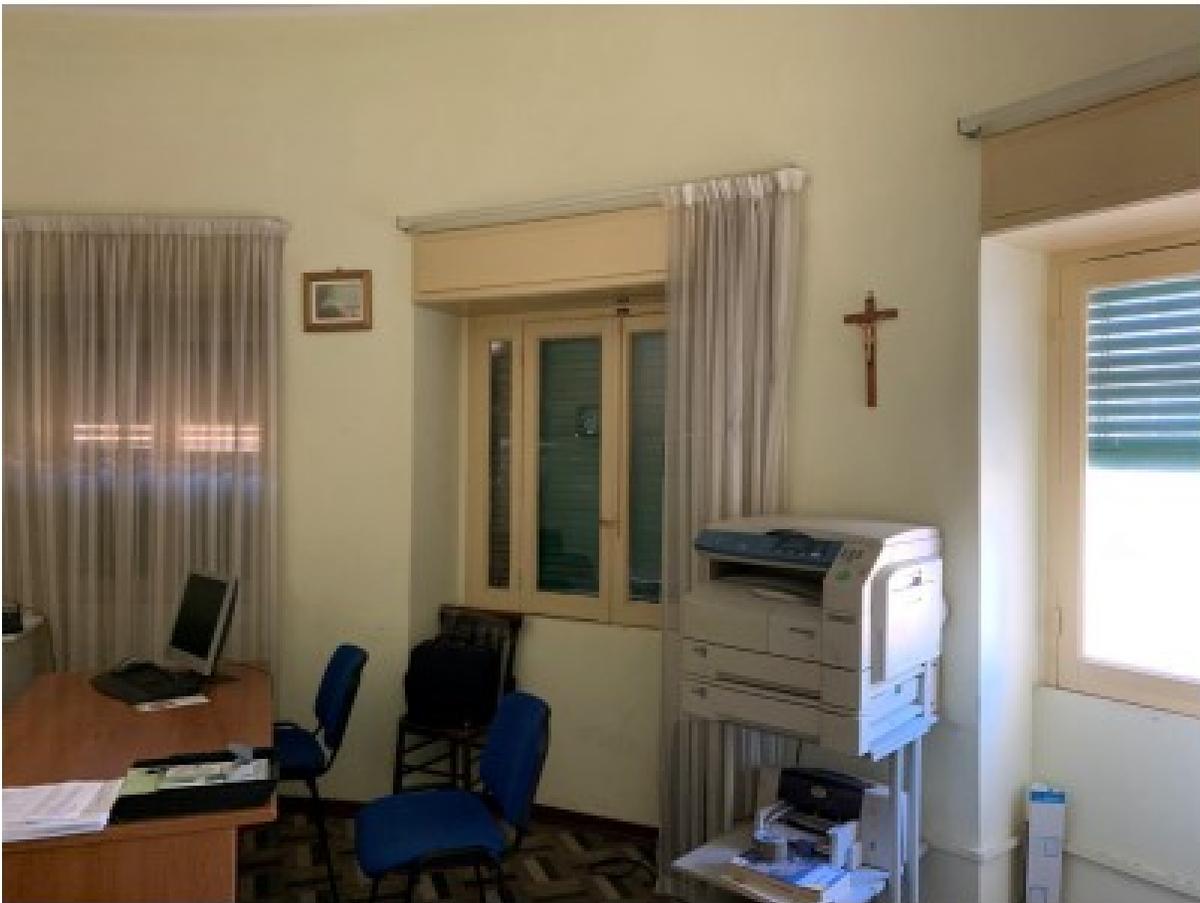
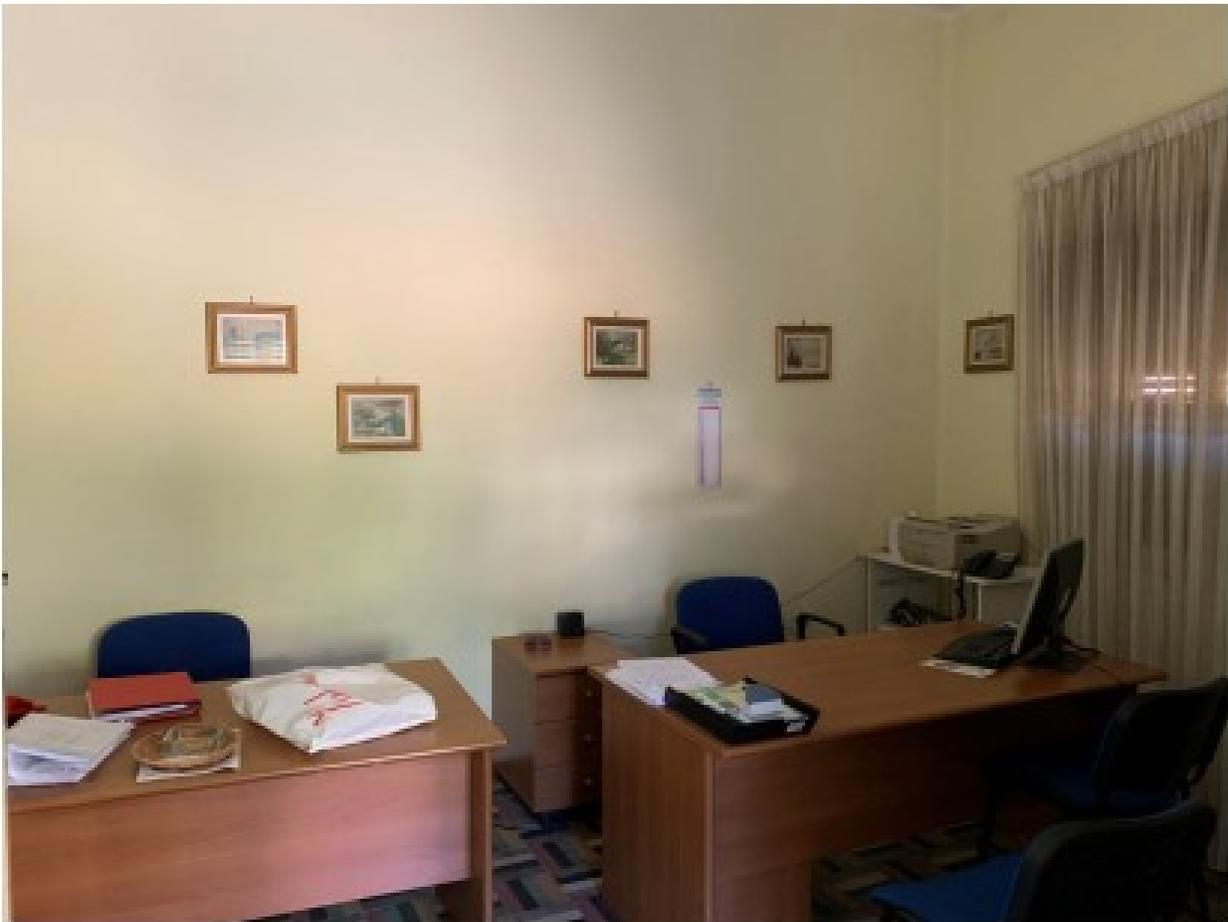
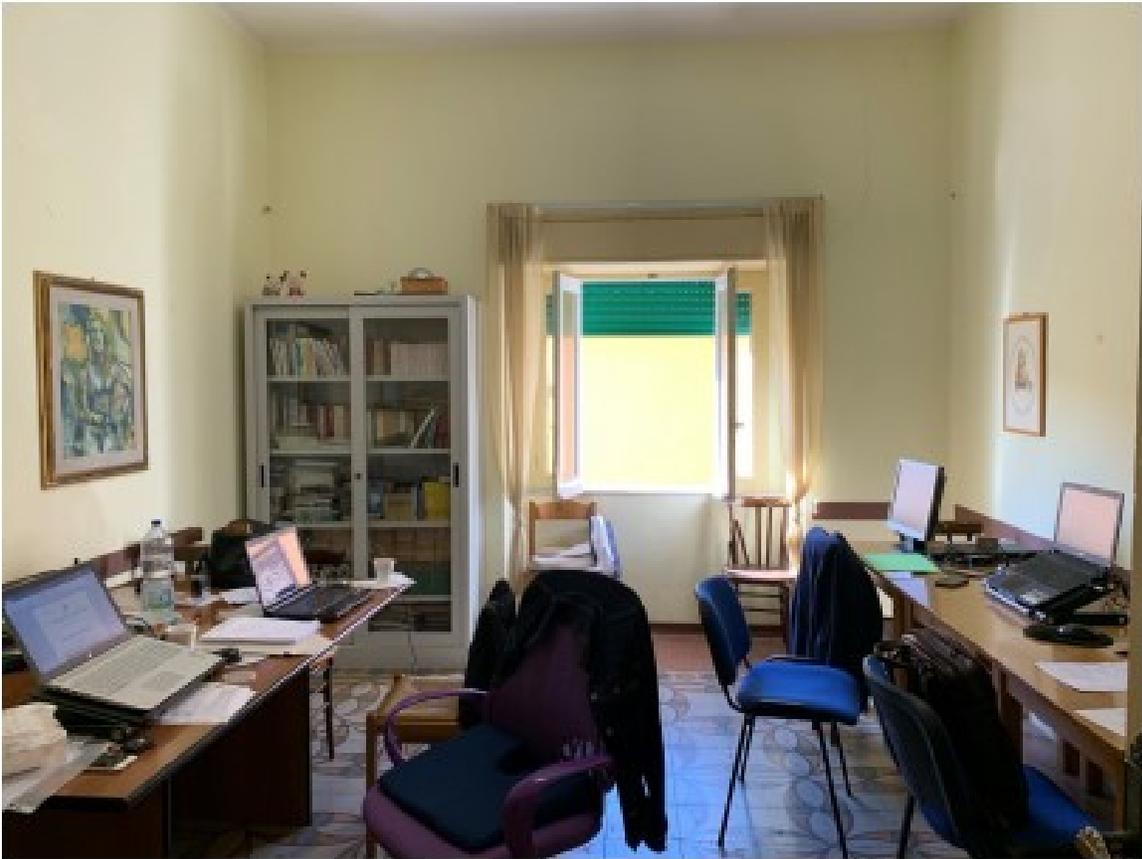
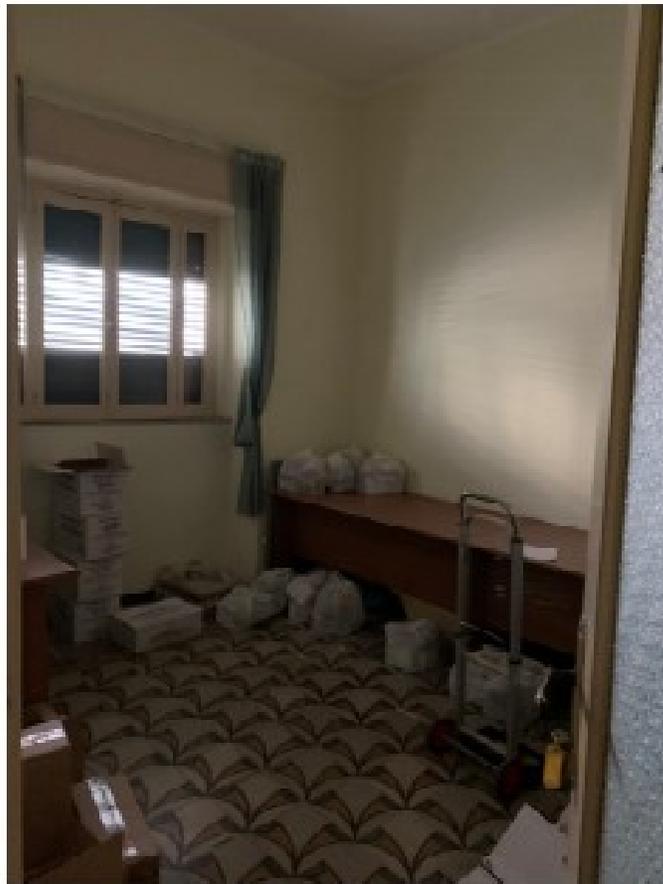
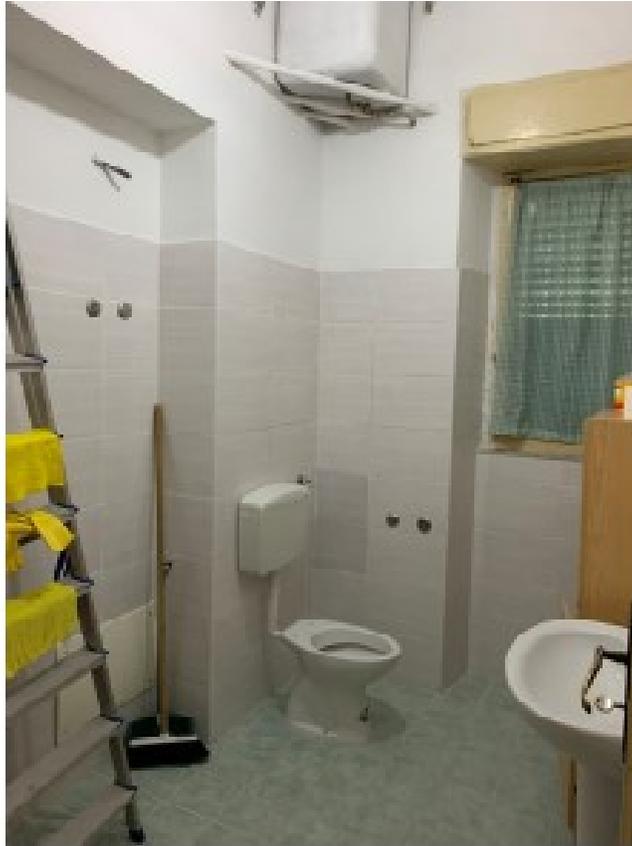
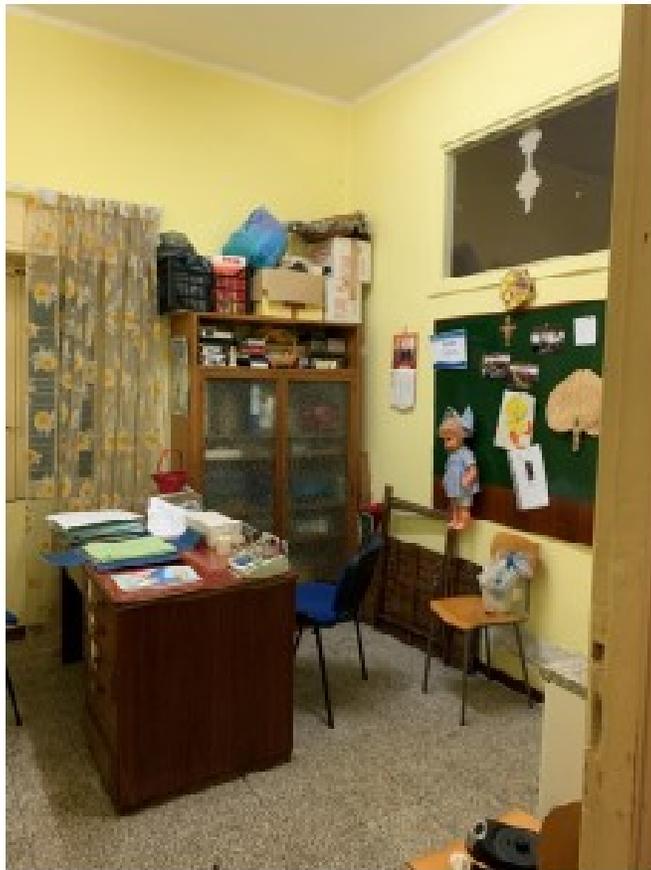
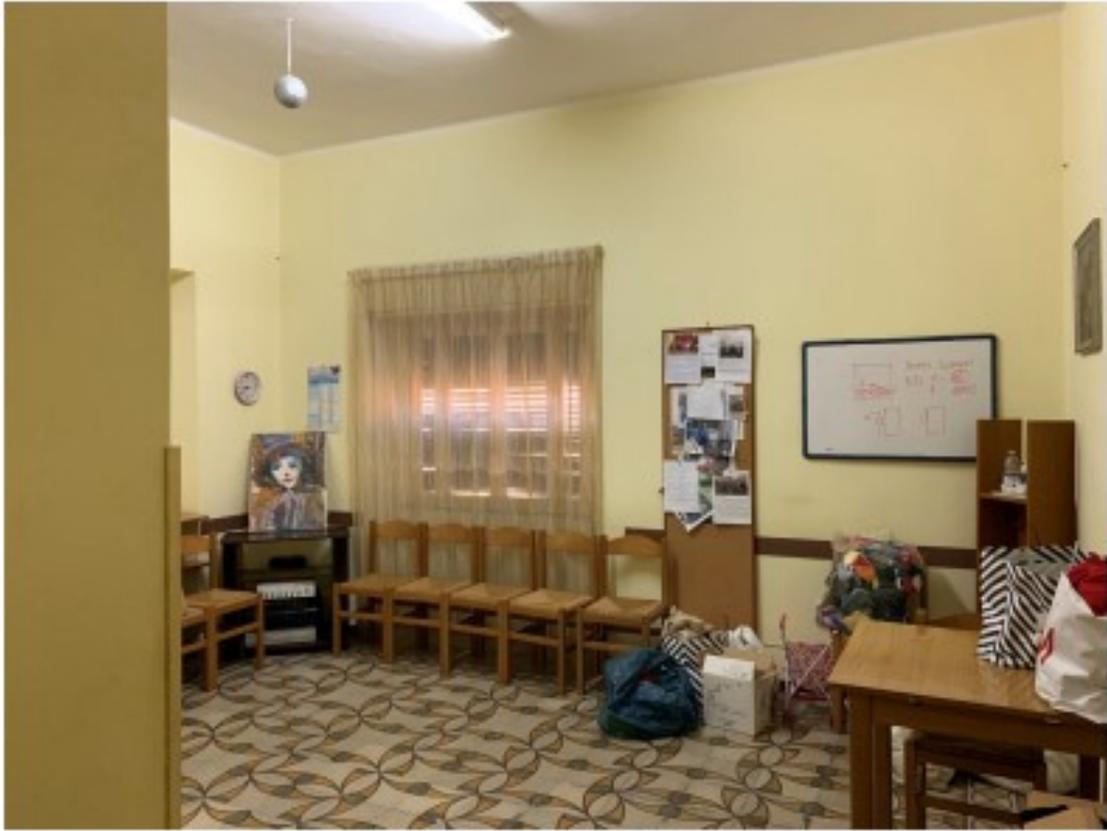
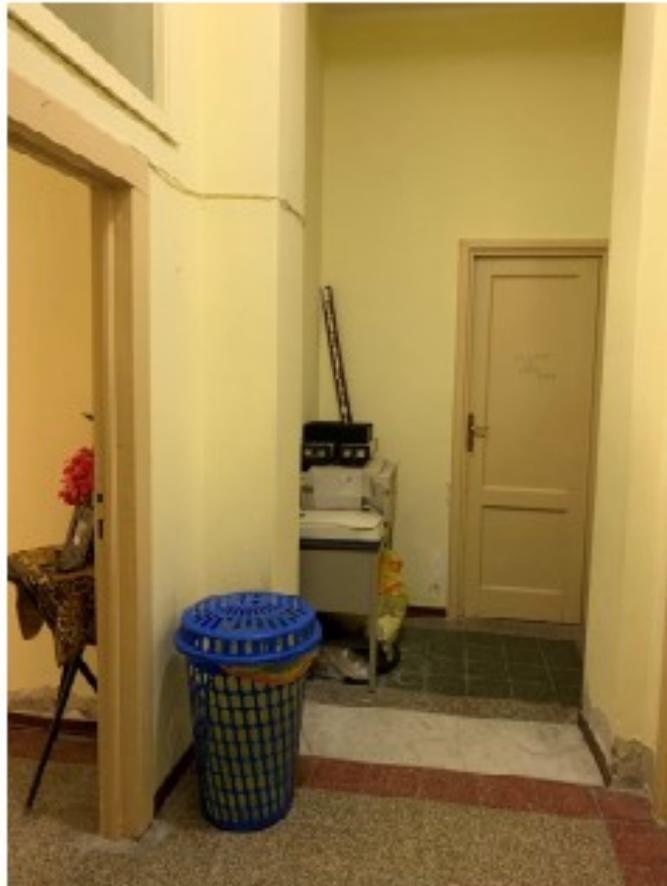
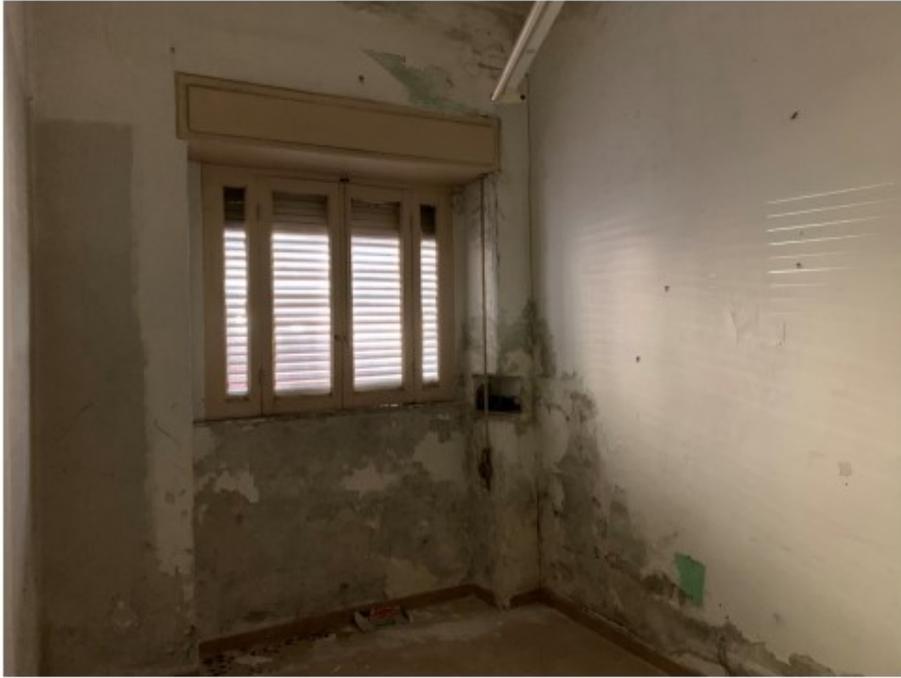
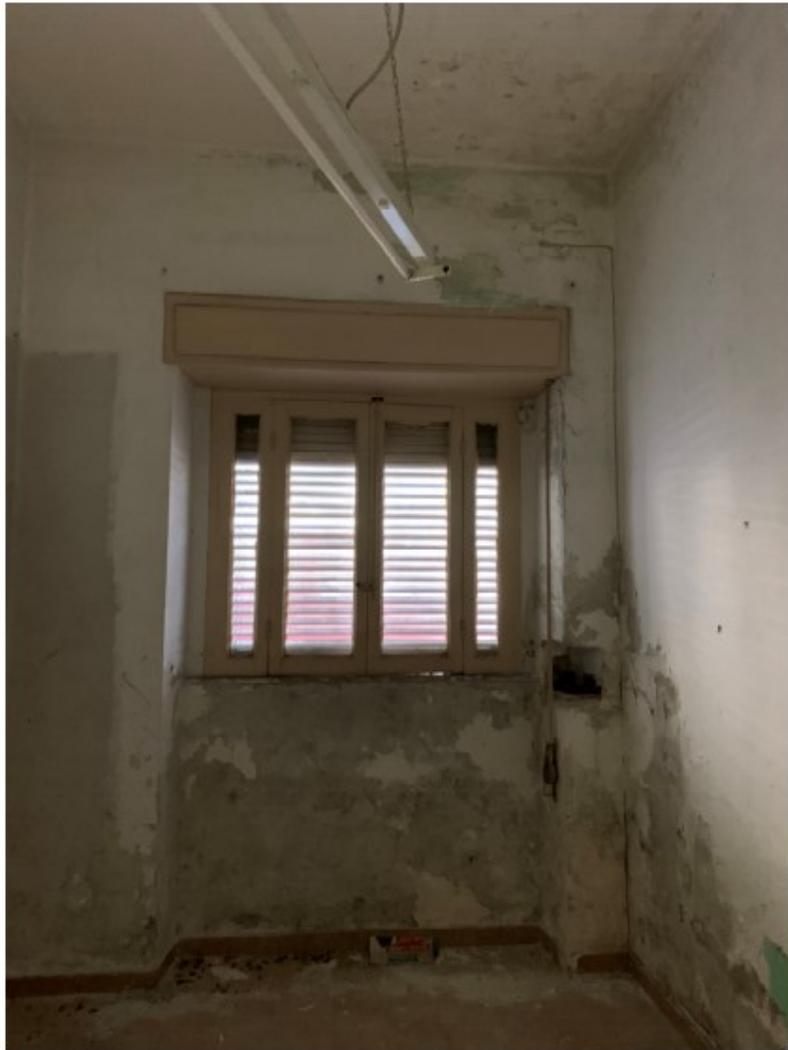
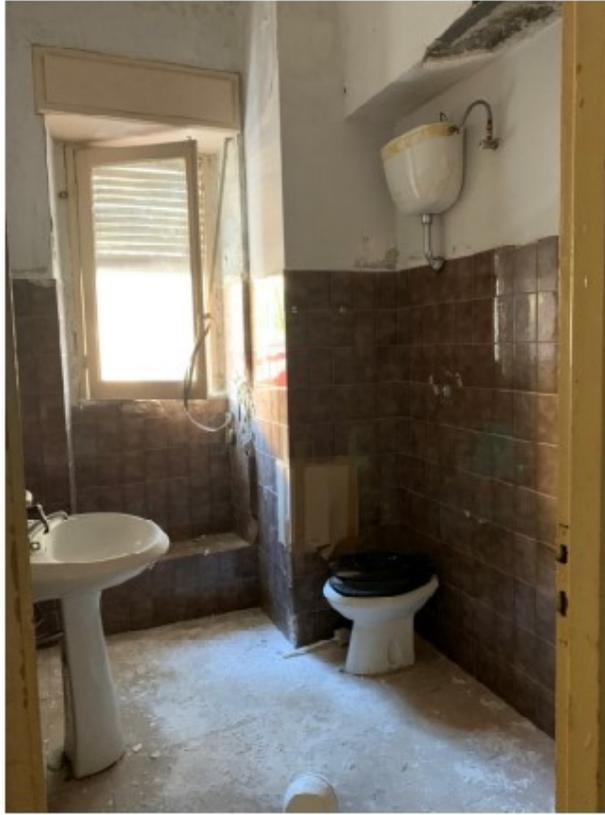
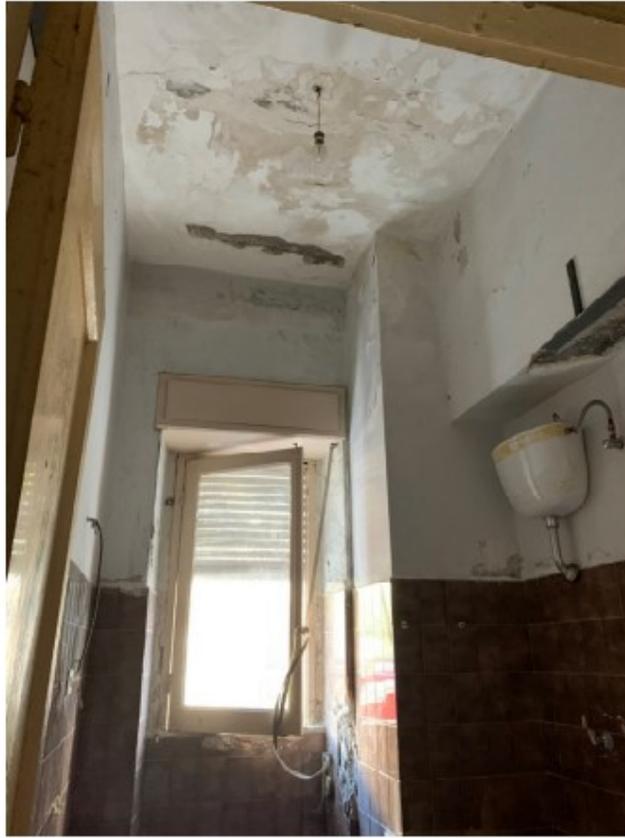
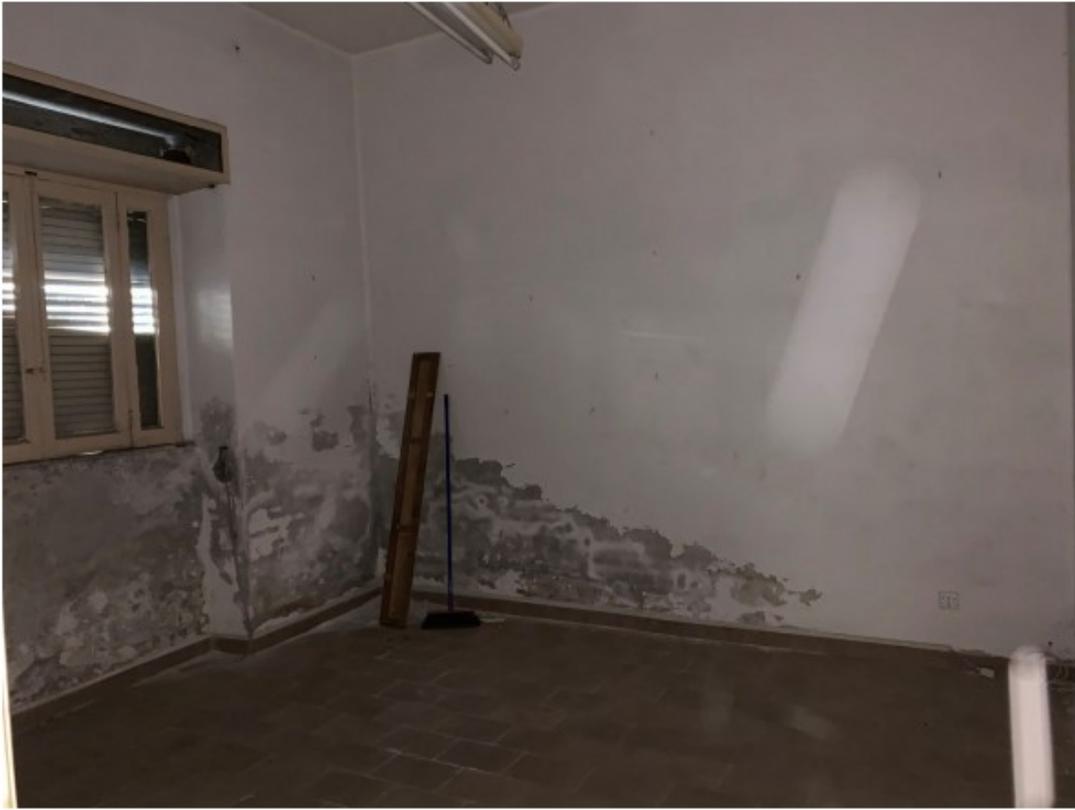
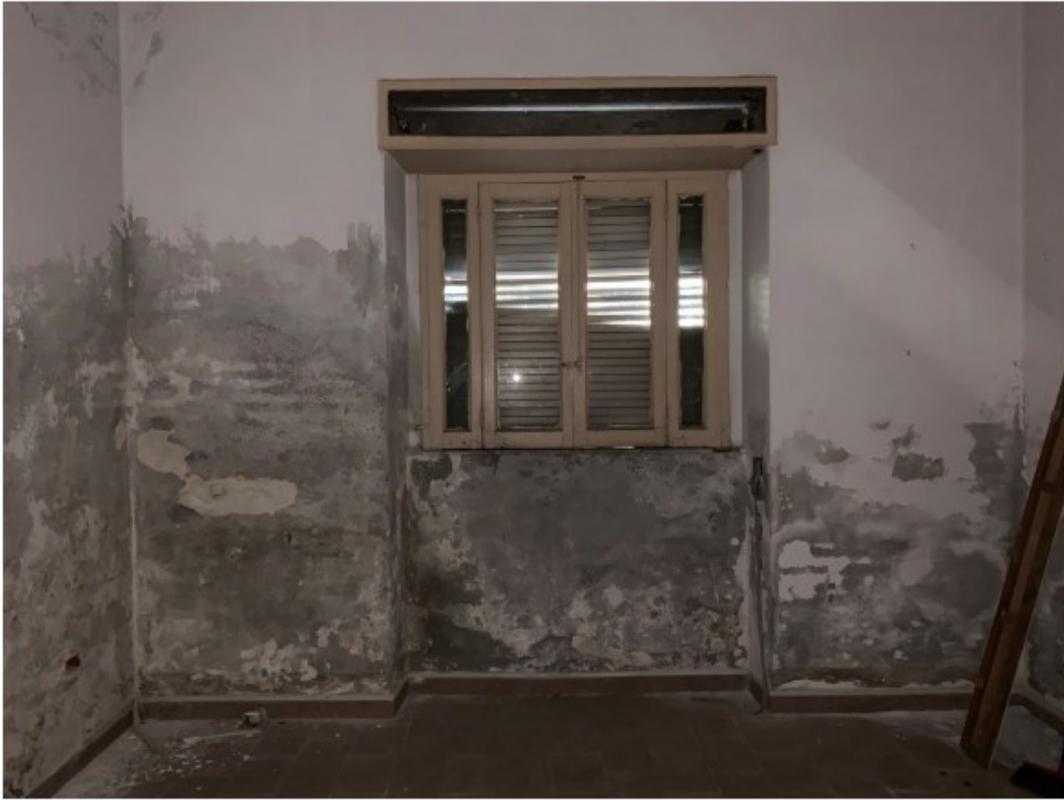
Documentazione fotografica

L'unità immobiliare si presenta all'esterno in uno stato di conservazione SUFFICIENTEMENTE apprezzabile, mentre all'interno lo stato di conservazione può definirsi MEDIOCRE, poiché sono necessari, interventi di

risanamento sulle pareti perimetrali dell'unità immobiliare confinante con strada comunale Via Eugenio De Riso, essendo la stessa sotto strada è stata interessata da continue infiltrazioni di acqua piovana, manifestandosi con evidenti alterazioni cromatiche, estese lesioni e distacchi, il perdurare di tale situazione ha contestualmente favorito il fenomeno dell'imbibizione delle murature e che per capillarità l'acqua tende a filtrare verso l'interno, intaccando anche le pareti divisorie a contatto con la parete perimetrale (vedi Documentazione Fotografica).

**Attualmente l'unità immobiliare descritta, ha uno stato conservativo MEDIOCRE.**
